# Vannforskriften – Effekter av fysiske inngrep i Osloomrøda og forslag til tiltak

Tittel Vannforskriften – Effekter av fysiske inngrep i Oslomarka og forslag til tiltak	Løpenr. (for bestilling) 6508-2013	Dato 24.04.2013
	Prosjektnr. Undernr. 12214	Sider Pris 218
Forfatter(e) Dag Berge	Fagområde Vannressurs- forvaltning	Distribusjon Fri
	Geografisk område Oslo, Akershus, Buskerud, Oppland	Trykket NIVA
Oppdragsgiver(e) Vann og Avløpsetaten, VAV, Oslo kommune.	Oppdragsreferanse Terje Wold	
<p>Sammenheng</p> <p>Det er gjort en teoretisk vurdering av de fysiske inngrepene i de 51 markavannene som inngår i Oslos vannforsyning, og vurdert om effektene er så store at det utløser krav til tiltak etter Vannforskriften. Vurderingene er gjort på bakgrunn at man har sammenliknet dagens praktisering av reguleringene (de siste 10-15 årene) med de hydromorfologiske støtteparametrene i Vannforskriften. Man får da en antydning av hvilken økologisk tilstand vannforekomsten befinner seg i vurdert ut i fra reguleringpåvirkninger. Sikker fastsettelse av den økologiske tilstanden skal egentlig gjøres på bakgrunn av biologiske overvåkingsdata, noe man ikke har hatt tilgjengelig i tilstrekkelig grad her.

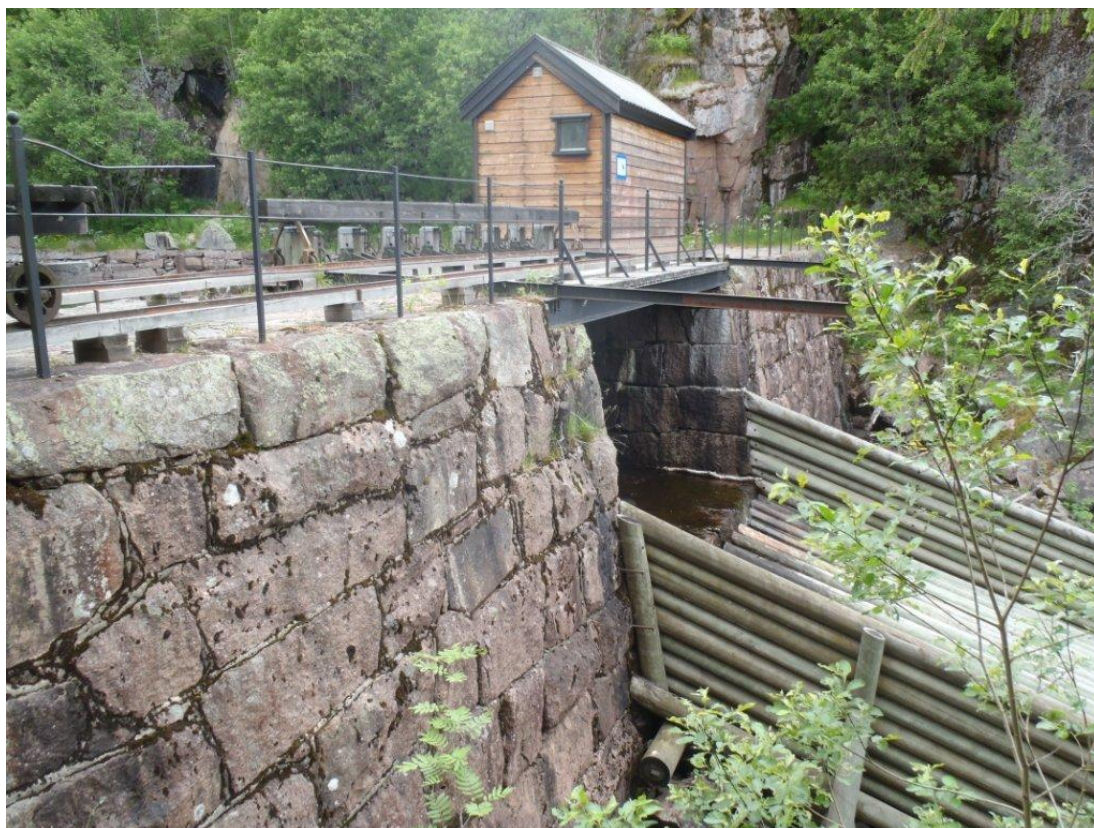
De fleste innsjøer i Oslomarka er, eller har vært, utstyrt med en dam i utløpet. Dammene ble bygget for over hundre år siden og ble benyttet til å samle vann til den årlige tømmerfløtningen i mai/juni hvert år, da vinterens tømmerhugst skulle transporteres til sagbrukene i byen. Etter hvert er det bygget veier rundt om i marka, og tømmertransporten har gått over på bil. Oslos befolkning har øket kraftig og med den har også behovet for vannforsyning øket kraftig. Oslo kommune har overtatt ansvaret for de gamle fløtningsdammene, som nå er viktige for å magasinere vannreserver til drikkevannsforsyningene i perioder med lite tilsig. I avtalen mellom Oslo kommune og skogeier Løvenskiold heter det at de gamle dammene skal vedlikeholdes slik at de fortsatt skal kunne nyttes til tømmerfløtningsformål. En typisk steinmurt dam med fløtningsluker er vist i **Figur 1**. De aller fleste dammene i marka er av «tømmerfløtningstypen», og de har også antikvarisk verdi.

**Figur 1.** Dammen i utløpet av Bjørnsjøen, en typisk steinmurt dam av tømmerfløtningstypen. Foto VAV.

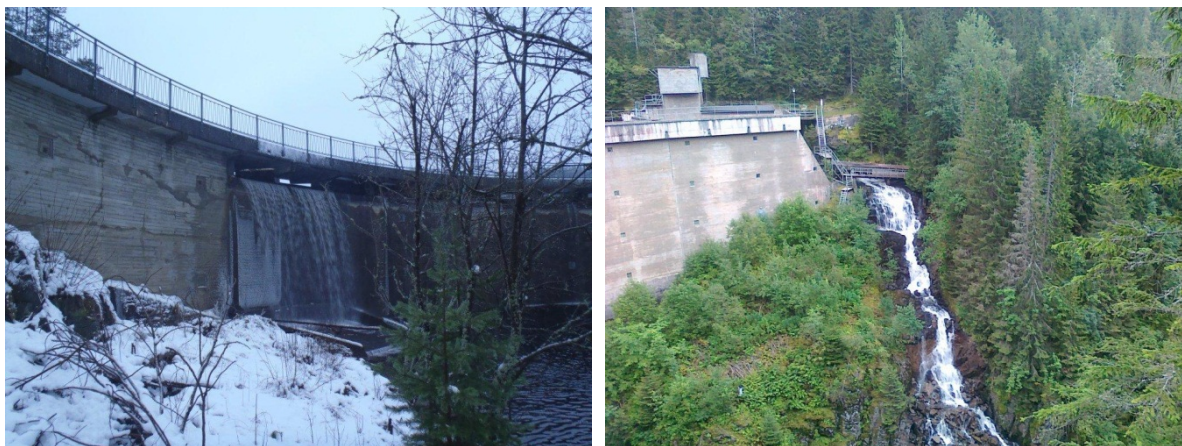
**Figur 2.** Elvågdammen og Langliadammen er eksempler på dammer som er laget i første rekke for å magasinere drikkevann. Legg merke til at i Langliadammen (til høyre) er det også installert tømmerluke og tømmerrenne for fløtning. Foto: Dag Berge.

Men det finnes også dammer som er bygget hovedsakelig for å magasinere drikkevann, som dammen mellom Elvåga og Fri-elvåga og i utløpet av Langlia i **Figur 2**. Dette er da gjerne mye høyere og større dammer enn de gamle fløtningsdammene.

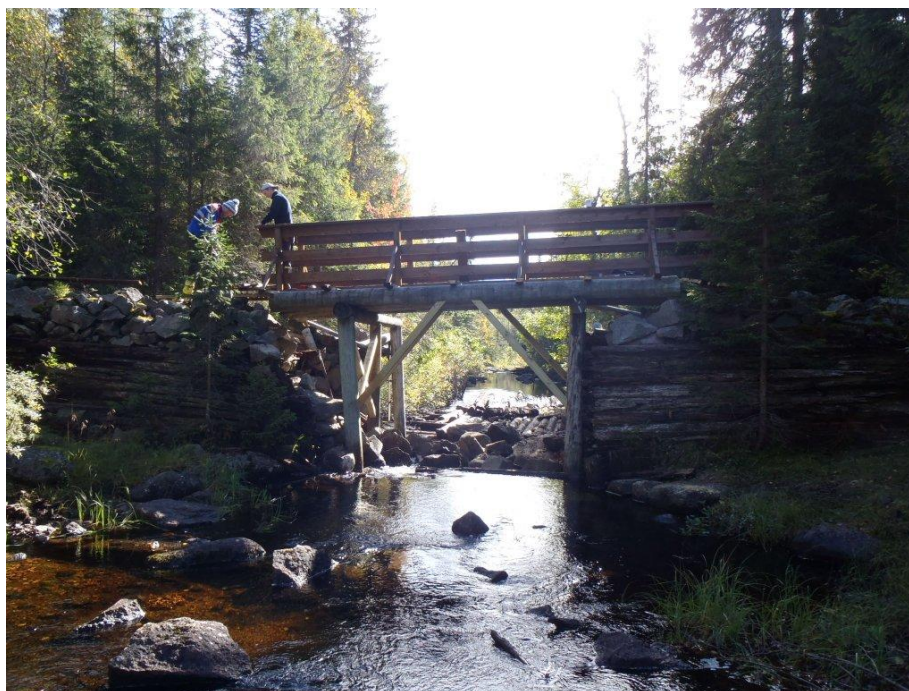
**Figur 3.** Sinnerdammen, en gammel steinkistedam der reguleringsinnmaten er fjernet og dammen står åpen på laveste regulerte vannstand (LRV). Foto: VAV.

I andre dammer er reguleringsmekanismen fjernet, og dammene står åpne på laveste regulerte vannstand (LRV), som f.eks. i Sinnerdammen, **Figur 3**.

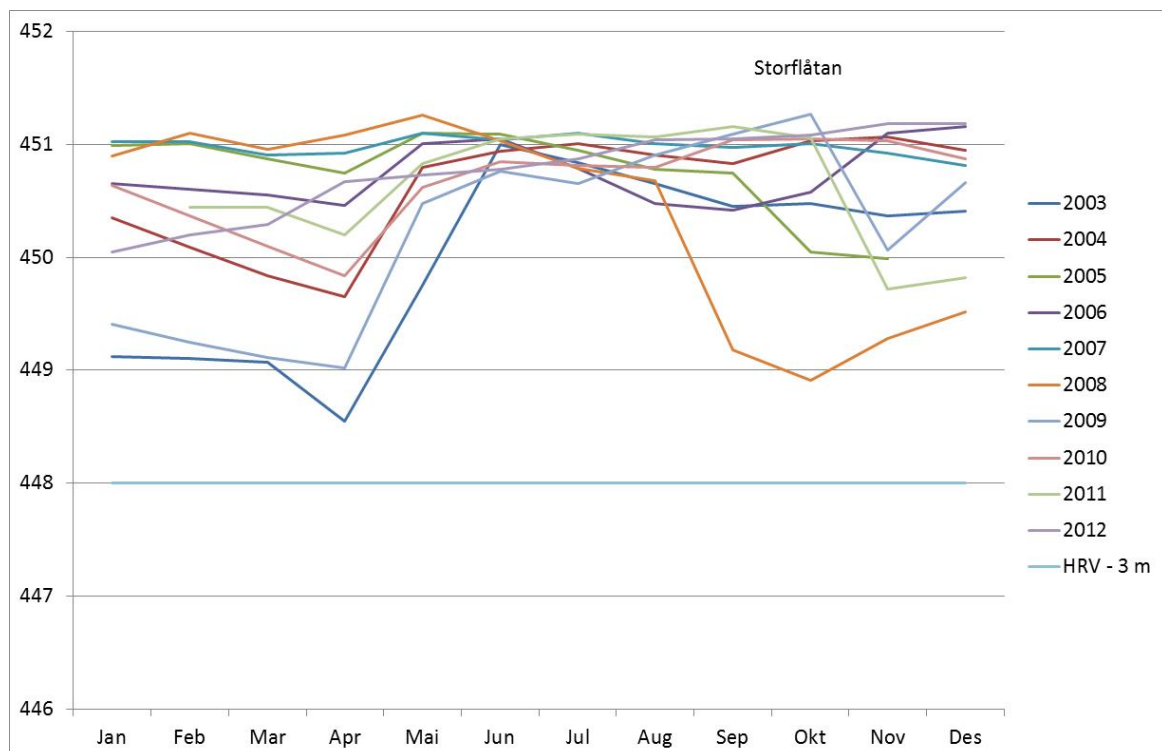
Figur 7. Vannstanden i Storflåtan de 10 siste år. Data fra VAV.

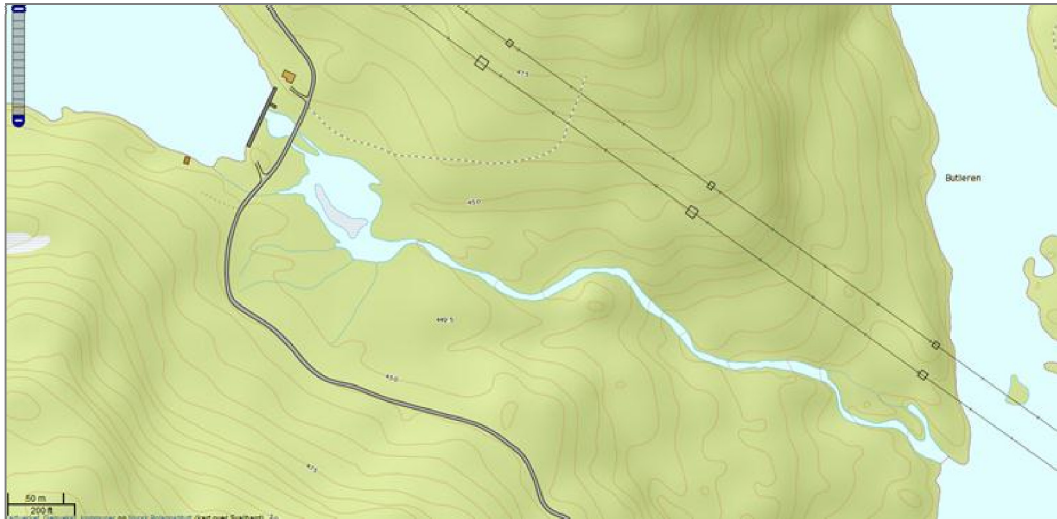
**Figur 19.** Dammen og utløpselva fra Vesleflåtán og ned i Svarten. Kart: Statens kartverk.

Vesleflåtan er demmet opp i utløpet (**Figur 19**, **Figur 20**) og dammen er en effektiv vandringssperre for fisk. Det er en overløpskanal syd for dammen. Hvorvidt denne er tilstrekkelig for fiskevandring er uklart. Man bør se nærmere på denne og eventuelt vurdere om man skal utvides slik at den kan fungere som fiskepassasje. De øverst 3-400 meterne av Haukelva har slakt fall, mens videre nedover mot Svarten er elva såpass bratt (**Figur 31**) at det neppe har vært fiskevandring mellom de to innsjøene. Men den øverste delen av Haukelva har nokså sikkert vært nyttet som gyteareal for fisk fra Vesleflåtan. Det er for det meste naturlig vannføring i Haukelva. I oppfyllingsperioden i mai og november, eller i perioder med liten avrenning, kan vannføringen settes ned til minstevannføring på 100 l/s.

Siden mesteparten av Haukelva er så bratt at det trolig ikke er noen særlig fiskevandring der, anses ikke dammen øverst i elva å senke den økologiske tilstanden i elva mer enn fra høy til god. Det utløses således ikke krav om tiltak etter Vannforskriften. Man bør imidlertid se på muligheten for å få til en ørrepassasje forbi dammen, f.eks. i overløpskanalen.

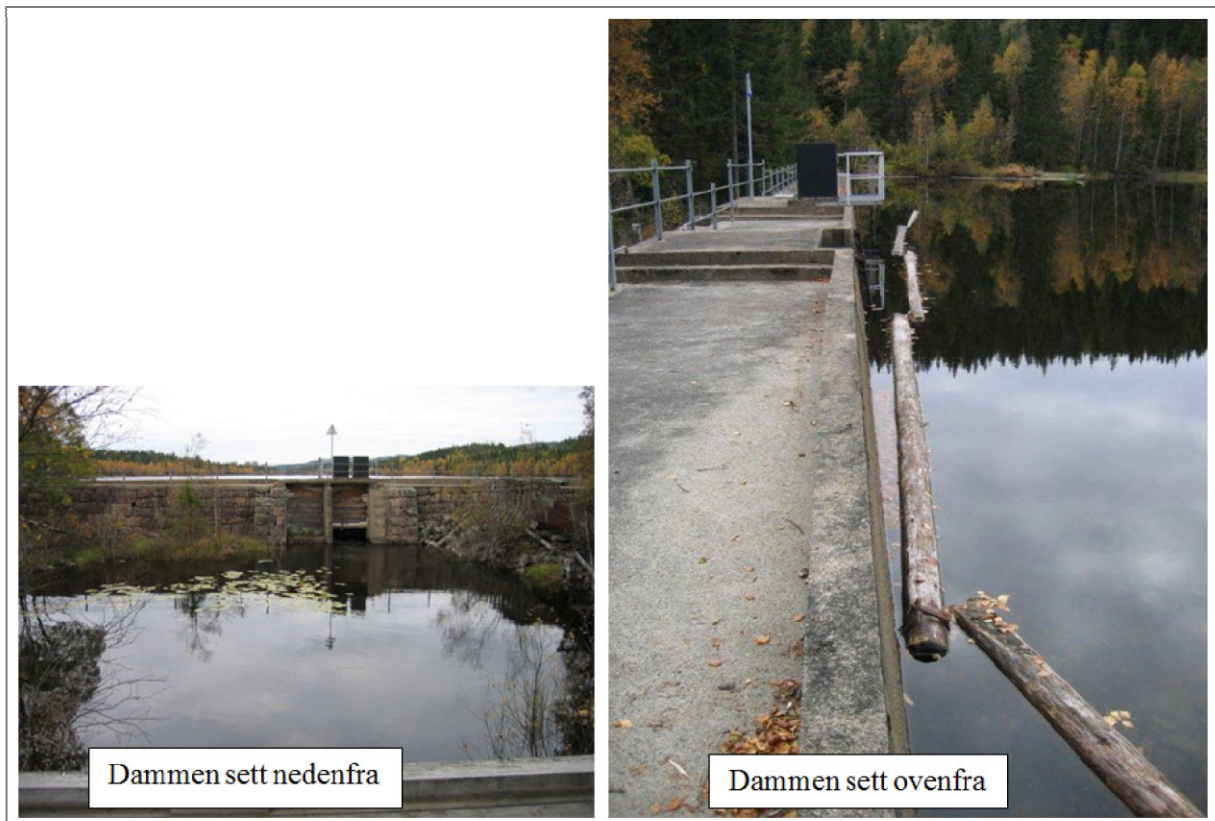
**Figur 20.** Vesleflåtán er demmet opp ved den dam i den nedre delen av innsjøen som kalles Hauken.  
Foto: VAV.

Vesleflåtan er regulert 3 m, noe som er akkurat på grensen av hva Veilederen sier kan fortsatt gi god økologiske status. Imidlertid er det nokså sjelden at denne reguleringshøyden utnyttes fullt ut. Kun i tørre år tappes det ned til LRV, ellers tappes det bare ned 1-1,5 m av flomdempingshensyn i oktober og etter påske, med oppfylling måneden etter. Disse vannstandsvariasjonene vil gi moderat skade på littoralsonen. Noen lokal menneskeskapte forurensningskilder finnes ikke i nedbørfeltet. Sur nedbør har avtatt og medfører ikke noe problem. Det bør være gode gyteforhold i tilløpet fra Storflåtan, når «snarveien» nevnt under kapittel 2.1.2, blir fikset. De andre tilløpene er ikke påvirket av menneskelig aktivitet, men de er nokså små, og har liten kapasitet til rekruttering. Den eneste miljøpåvirkningen av betydning er vandringsperren i utløpet. Men da det er gode forhold for innløpsgyting i Vesleflåtan, vil ikke denne vandringsperren være nok til nedsette den økologiske status mer enn til God økologiske tilstand (dvs. klasse 2). Dermed utløser ikke Vannforskriften behov for tiltak i Vesleflåtan, annet enn å fikse ovennevnte «snarvei» i Storflåtaelva.

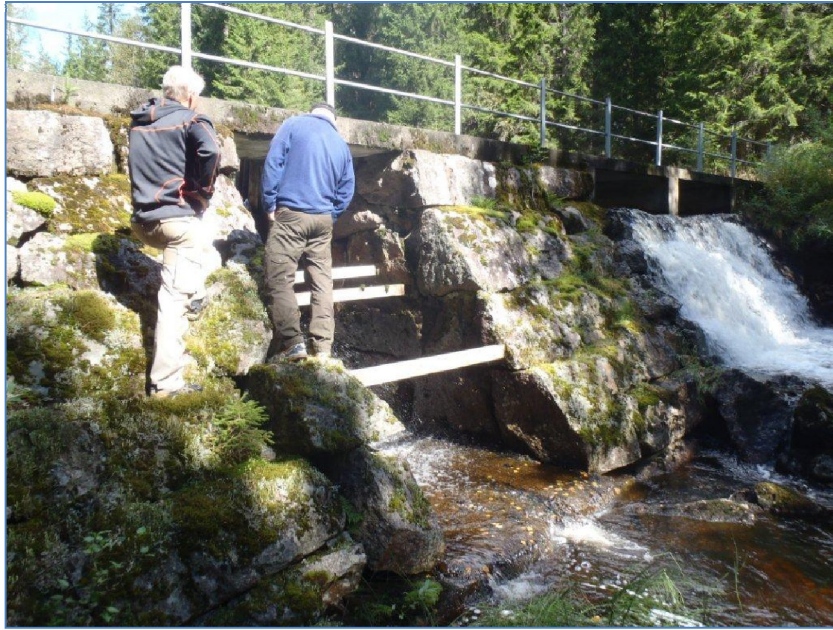
**Figur 29.** Dammen ved utløpet av Åbortjern. Foto: VAV.

Utløpsbekken fra Åbortjern er ca. 100 m lang. På denne strekningen faller det 8 m. Dvs. den har et fall på 0,8:10, som indikerer at om ikke det hadde vært en dam i utløpet (**Figur 29**), ville utløpsbekken kunne tjent som gytebekk for ørret fra Åbortjernet. Det har nokså sikkert vært fiskevandring mellom Svarten og Åbortjernet før reguleringen, og en fiskesperre i en sådan bekk anses som en hydromorfologisk belastning stor nok til å senke den økologiske tilstanden fra svært god til god i Åbortjernbekken. OFA mener at det er en fordel og ikke få sik opp i Åbortjern da erfaringen er at den fort blir en brysom konkurrent i matfatet for ørreten. De mener dammen i så måte har en god funksjon slik den er i dag.

Åbortjern er demmet opp 2,8 m med dam i utløpet. Dammen utgjør en sperre for opp og nedvandring av fisk fra innsjøen, og vandring mellom Åbortjern og Svarten. Vannstanden i innsjøen holdes imidlertid stort sett på HRV, men i år med vannmangel, tappes den ned mot LRV.

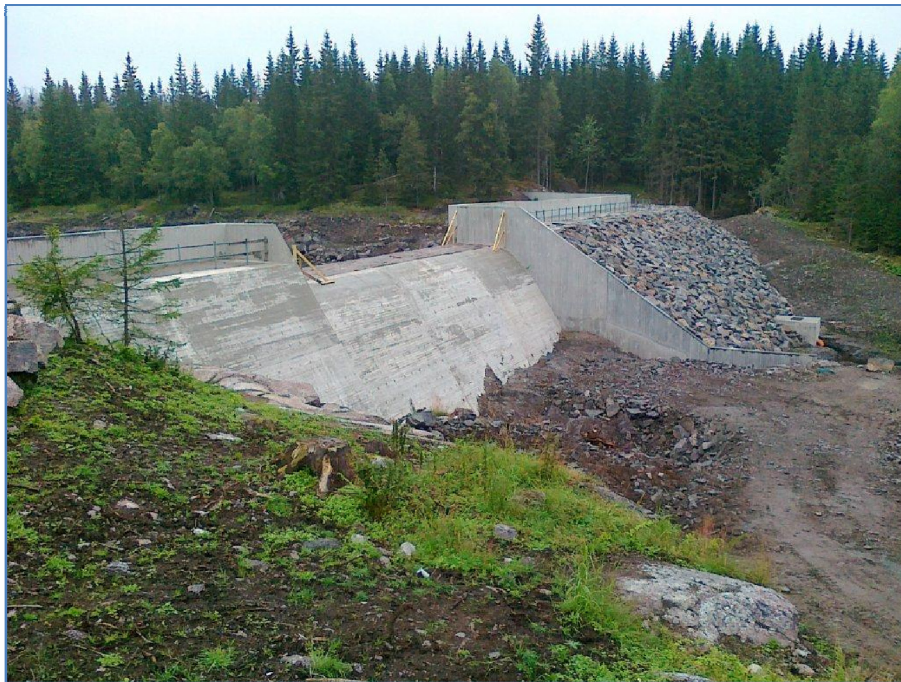
**Figur 34.** Den nye dammen som bygges i utløpet av Svarten sett nedenfra ved flomoverløpet. Fra august 2012. Foto: Dag Berge.

Utløpet av Svarten (Svartelva) er stengt ved dam og er en permanent sperre for fiskevandring, se **Figur 30**, **Figur 35**, **Figur 36** og **Figur 34**. Den første strekningen ned fra Svarten er bratt, elva faller 20 m på de første 100 meterne, noe som gir et fall på 1:5. Dette er for bratt til at det har vært noe vandring opp fra Kringla tidligere. Fiskesperren senker derfor ikke den økologiske tilstanden i Svartelva nevneverdig, og det utløses således ikke tiltak etter Vannforskriften.

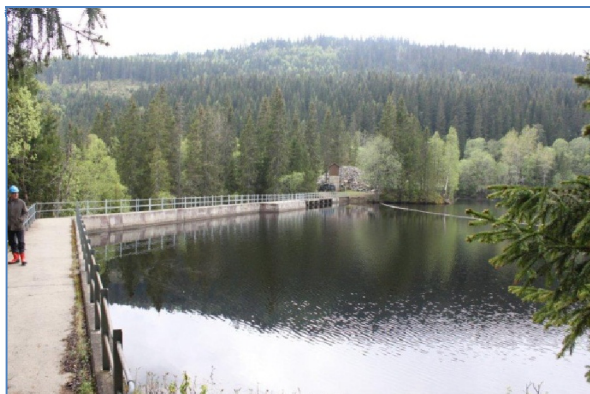
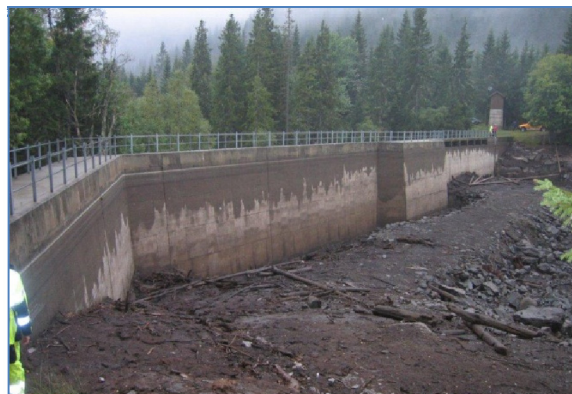
**Figur 35.** Dammen ved Svarten. Foto: venstre VAV, høyre Dag Berge.

*Vannstanden holdes vanligvis ved HRV, her fra mai 2011*

*Fra august 2012. Vannstanden tappet ned som følge av reparasjoner på dammen*

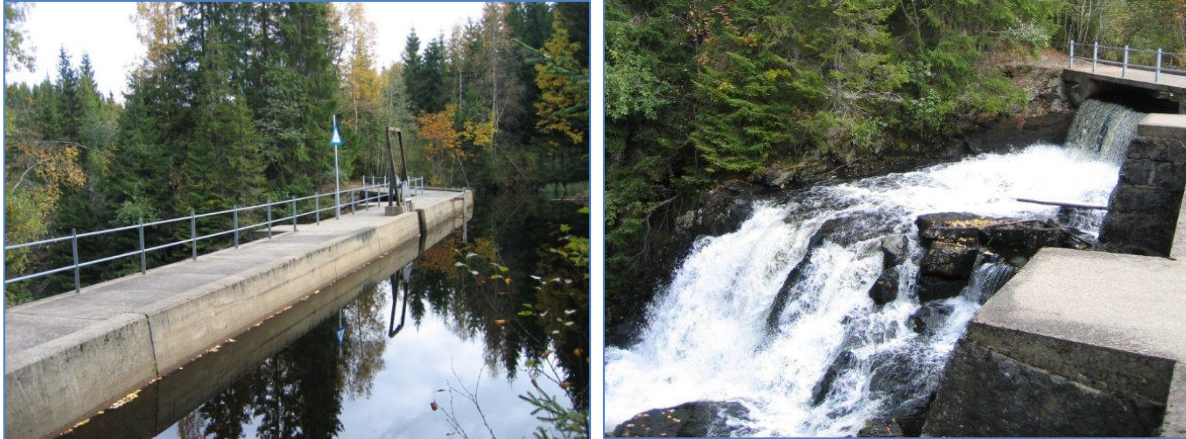
**Figur 42.** Dammen og utløpet fra Kringla (foto: VAV).

Kringla er demmet opp med en dam i utløpselva (Kringleelva) rett nedenfor det naturlige utløpet, se **Figur 42**. Denne dammen fungerer som en sperre for fiskevandring. Hvis vi ser på fossen rett nedenfor dammen på bildet, så har denne vært en sperre for oppvandring av fisk også fra naturens side, slik at Kringle-dammen i så måte ikke representerer noen ny barriere for fiskevandring. Den nye dammen senker den økologiske tilstanden i Kringleelva bare en klasse, fra svært god til god tilstand, og det utløses således ikke krav til tiltak etter Vannforskriften.

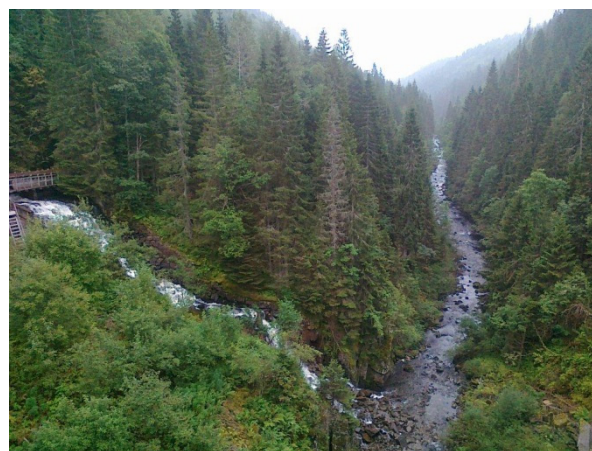
**Figur 44.** Langlidammen med overløpet ned til Langlielva. Foto: Dag Berge.

*Overløpet munner ut i Langlielva nedenfor dammen. Like nedenfor der overløpet munner ut, men på høyre side av elva, munner avløpet fra bunnventilen i dammen ut, der minstevannføringen ble tappet fra da innsjøen var tappet ned under HRV.*

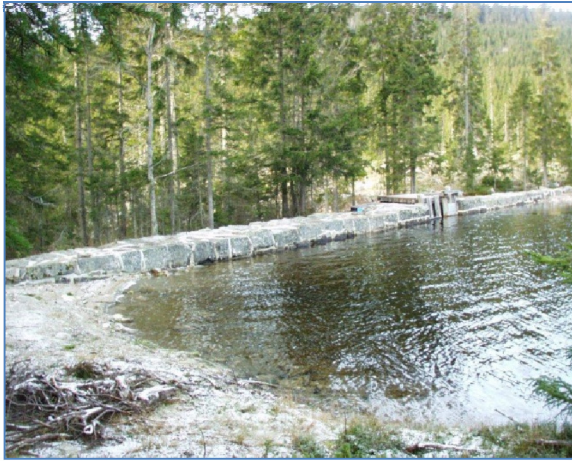
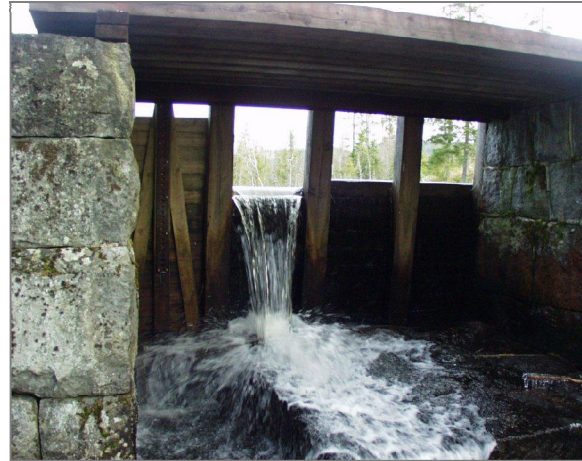
**Figur 49.** Ølja er demmet opp 2 m med dam i utløpet (Foto: VAV)

Utløpsbekken fra Ølja (Øjabekken) er stengt med dam i utløpet, og dammen fungerer som en permanent fiskesperre, se **Figur 49**. Bekken er slak, **Figur 51**, og det har sikker skjedd ørretvandring i denne fra naturens side. Vandringssperren nedsetter den økologiske tilstanden i Øjabekken fra svært god til god tilstand, og dette i seg selv er ikke nok til å utløse krav om tiltak etter Vannforskriften. Bekken er dessuten for liten til at det utløses krav til tiltak etter Vannforskriften (nedbørfelt mindre enn 10 km<sup>2</sup>), noe en slik vandringssperre ville ha gjort i et større vassdrag. Siden dammen er lav kan det allikevel vurderes om det er fornuftig å etablere en fiskepassasje forbi dammen.

Ølja dam

Utløpet i Øljadammen

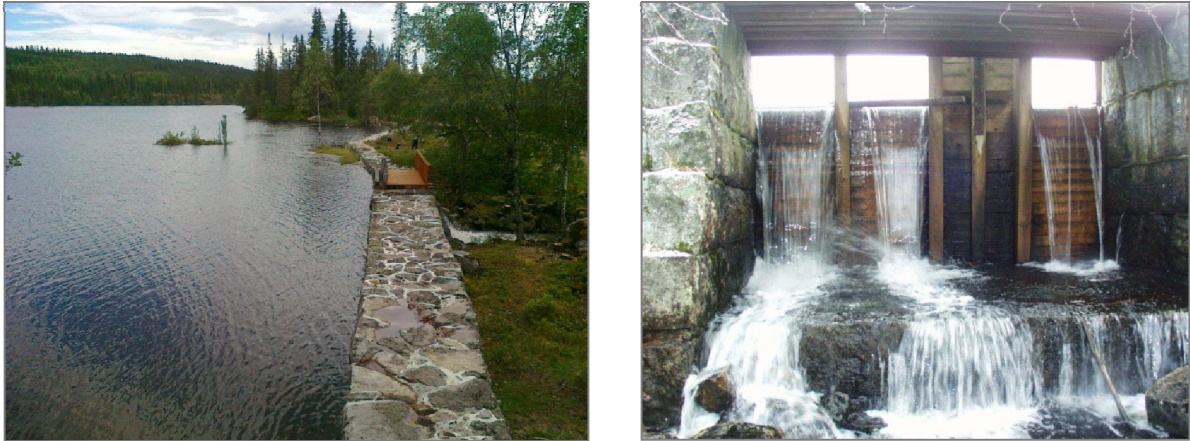
**Figur 52.** Dammen og utløpsanordningen fra Tverrsjøen. Foto: venstre panel, Dag Berge, høyre panel, VAV.

Tverrsjøens utløpselv er demmet opp med dam i utøpet av innsjøen, **Figur 52**. Dammen fungerer som en sperre for fiskevandring og det er ikke mulig for etablering av utløpsgytende ørretstamme i Tverrsjøen. Fra naturens side, før reguleringen, var det neppe noen vandringssperre ut av Tverrsjøen.

Det kunne derfor være aktuelt å vurdere mulighetene for å lage en fiskepassasje opp den lille stigningen som dammen utgjør. Da det er ørret stamme både ovenfor og nedenfor dammen, samt at Tverrsjøbekken har naturlig vannføring, nedsetter reguleringen den økologiske tilstanden fra svært god til god. Det er således ikke krav til tiltak etter Vannforskriften.

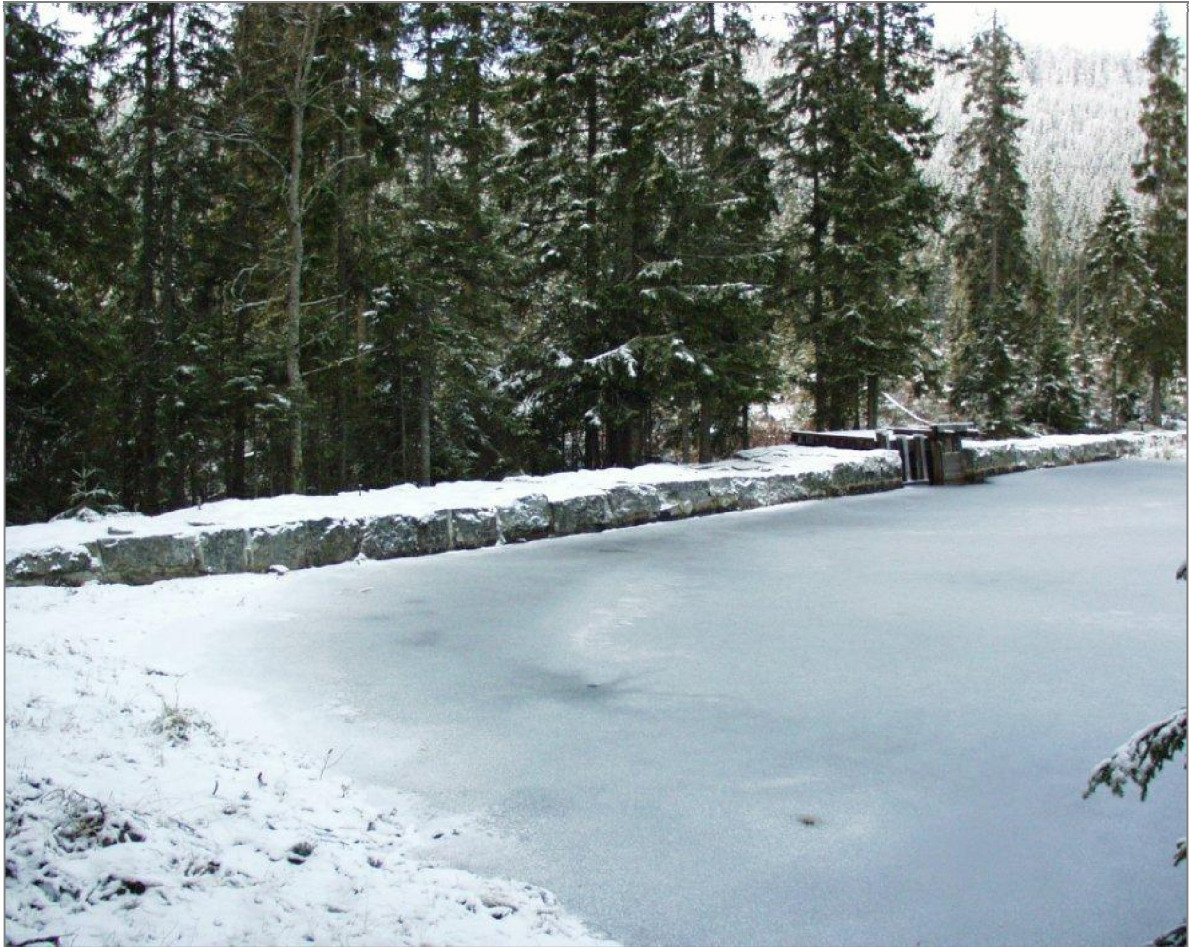
**Figur 54.** Skarvvannet er demmet opp med dam i utløpet. Dammen representerer en effektiv sperre for fiskevandring. Foto: VAV.

Utløpselva fra Skarvvannet er demmet opp med dam i utløpet av innsjøen, **Figur 54**. Dammen utgjør en sperre for fiskevandring, og Skarvevannet vil ikke kunne ha en utløpsytende ørretstamme, noe det sikkert ville ha hatt fra naturens side. Det er imidlertid gode forhold for innløpsgyting, så dette betyr nokså lite for fiskebestanden i innsjøen. Utløpsbekken har stort sett naturlig vannføring.

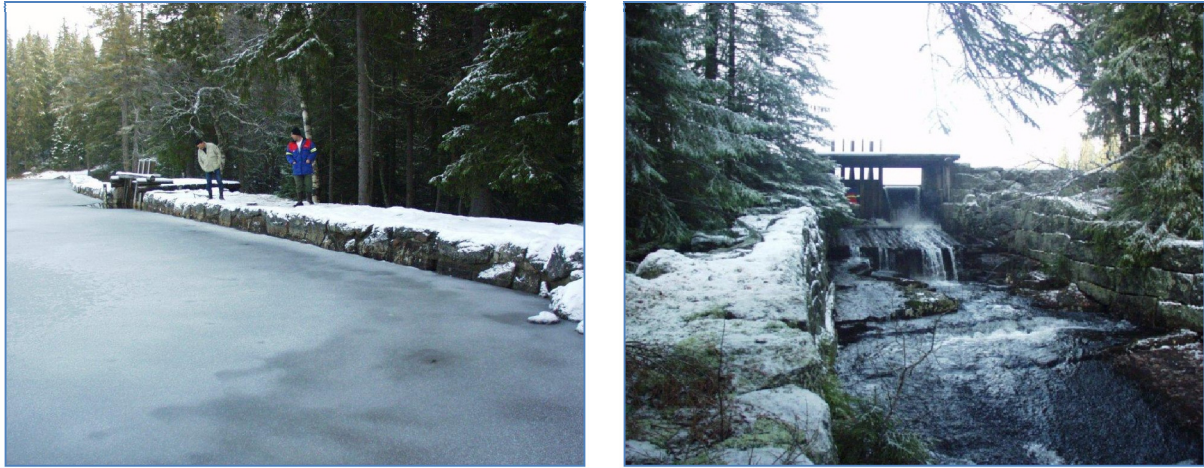
**Figur 56.** Pershusvannet er demmet opp med dam i utløpet. Foto: VAV.

Utløpet fra Pershusvannet er demmet opp med murt steindam med tømmerluker regulert med planker, **Figur 56**. Dammen er umulig å passere for fisk. Den første strekningen av utløpsbekken er imidlertid

bratt og renner over svaberg, så det har ikke vært lett å komme opp her for fisk før reguleringen heller. Trolig har det vært en naturlig sperre for oppgang av fisk her, dvs. at dammen ikke har medført noen ny vandringssperre.

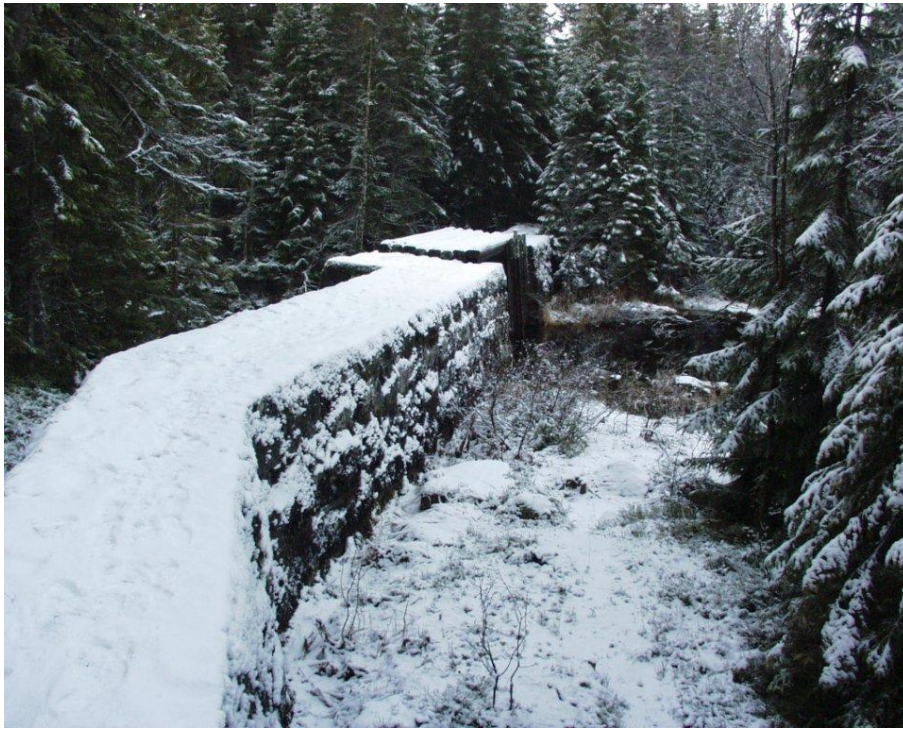
**Figur 59.** Finntjerdammen. Reguleringsinnretningen er fjernet og innsjøen står på LRV. Foto: VAV.

Når det gjelder utløpselva, Finntjernelva, så er reguleringsmekanismen fjernet og dammen står åpen og utgjør ikke noe stort vandringshinder i dag. Den økologiske tilstanden vurderes som god, og det utløses således ikke krav om tiltak etter Vannforskriften.

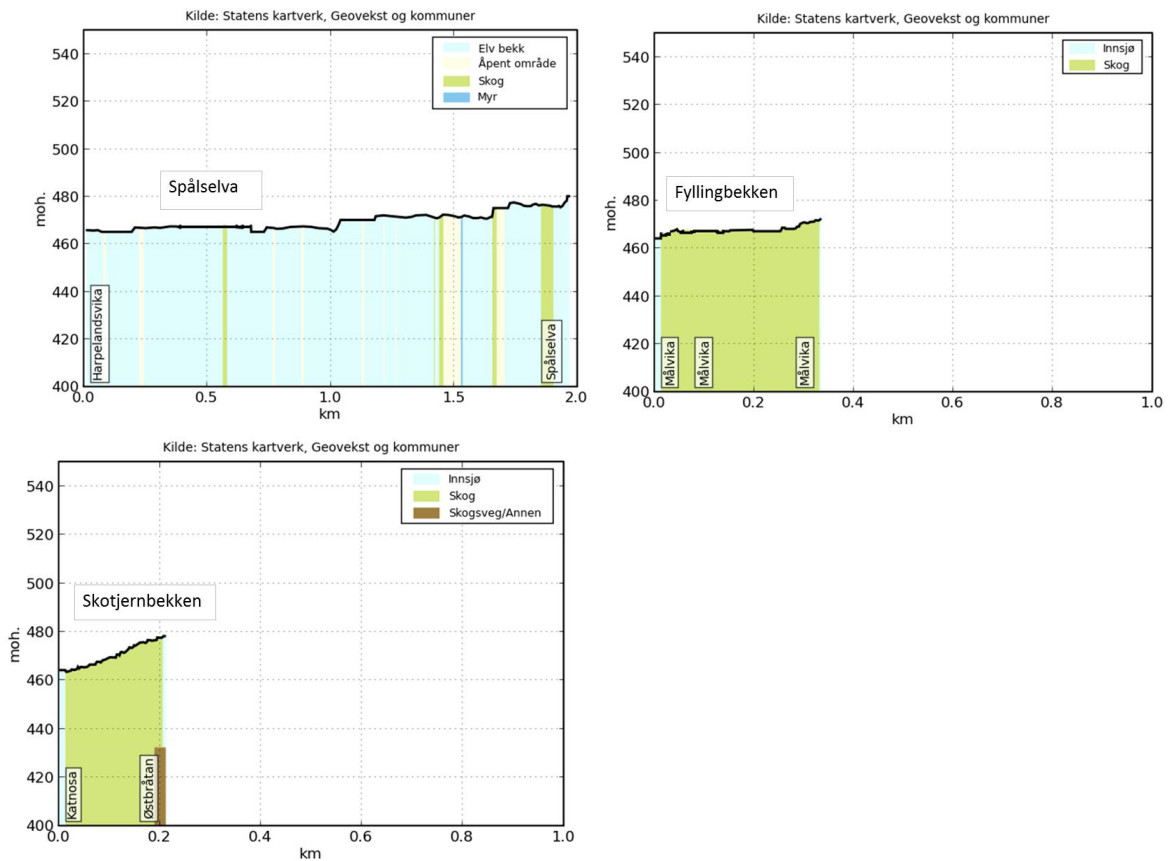
**Figur 63.** Spålselva og Fyllingbekken har gunstige stigningsforhold for fiskevandring, mens Skotjernbekken er litt i bratteste laget.

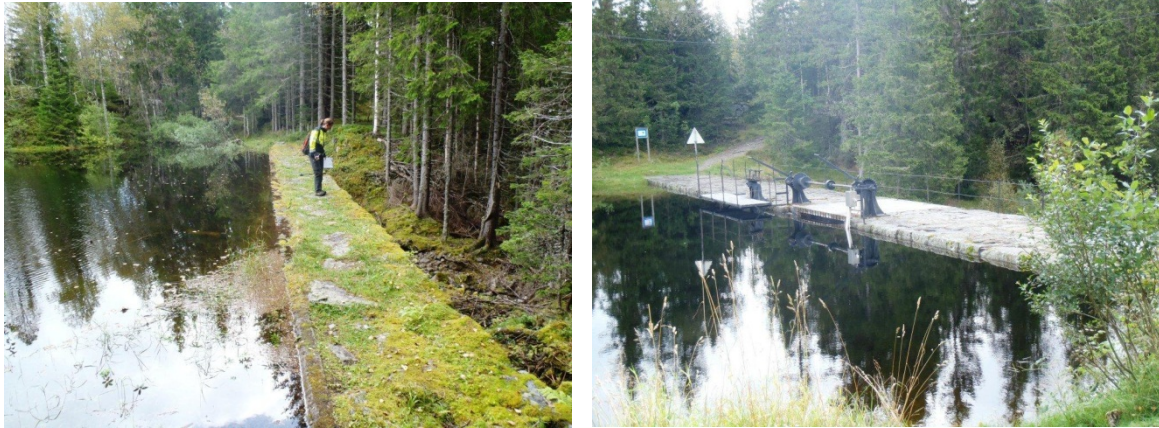
**Figur 64.** Katnosa dam med utløpsanordning. Foto: VAV.

Katnosa er demmet opp med dam i utløpet, **Figur 64**. Reguleringshøyden er 5,95 m. Dammen sperrer fiskevandring. Det er slake fallforhold i elva fra Katnosa og nedover, noe som indikerer at det høyst sannsynlig ville vært en stamme av utløpsgytende ørret i Katnosa om dammen ikke hadde vært der. Det har også skjedd opp og nedvandring av annen fisk over utløpet av Katnosa før reguleringen.

Under perioder med oppfylling av magasinet, (november og mai), slippes det minstevannføring i elva på 500 l/s.

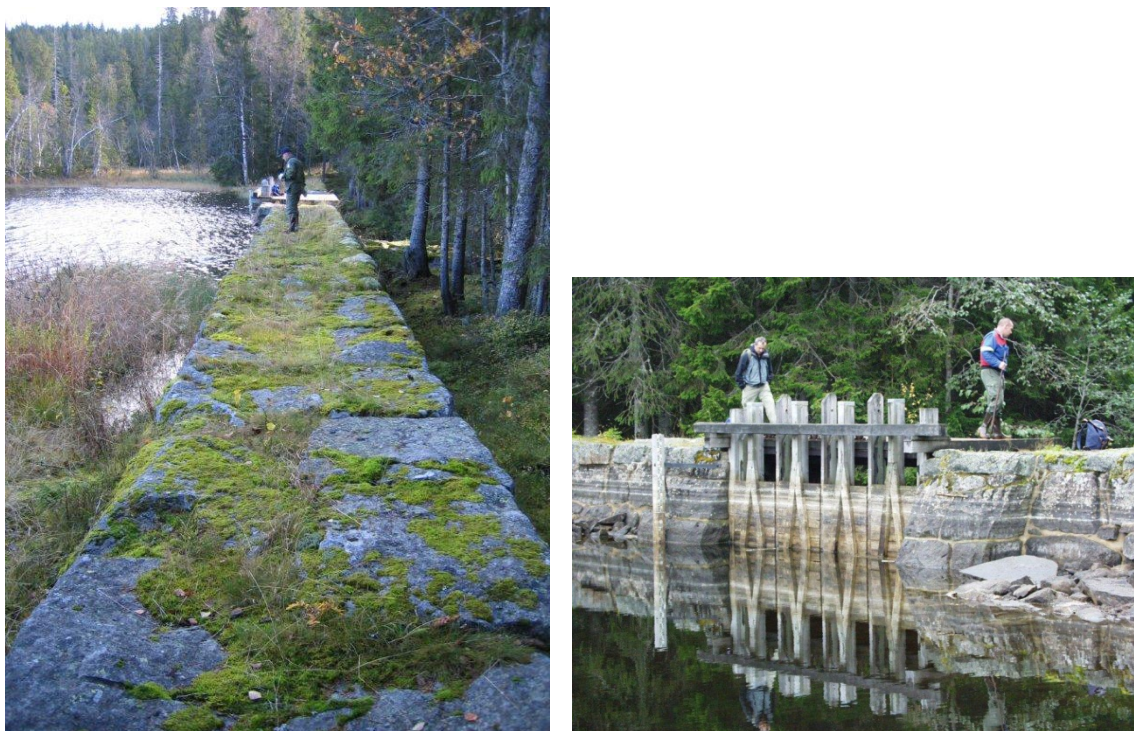
**Figur 68.** Dammen på Store Fyllingen men utløpsanordning. Foto: VAV.

Store Fidlingen ligger nedstrøms Vesle Fidlingen, se **Figur 65**, og renner selv ut i Målvika i Katnosa via Fyllingsbekken. Innsjøen er regulert med dam i utløpet, **Figur 68**. LRV er på 470,64 moh., og HRV er på 473,06 moh., noe som gir en reguleringshøyde på 2,42 m. Dammen, en steindam med plankeregulering, er nylig rehabilitert. Dammen utgjør en sperre for fiskevandring. Innsjøen reguleres ikke aktivt, men står på HRV, og avløpet er således naturlig både mht. mengde og variasjoner over året. Kun i år med vannmangel, eller ved behov for reparering av dammen, blir vannstanden senket. Dette skjer sjelden, anslagsvis hvert 10-15 år eller sjeldnere.

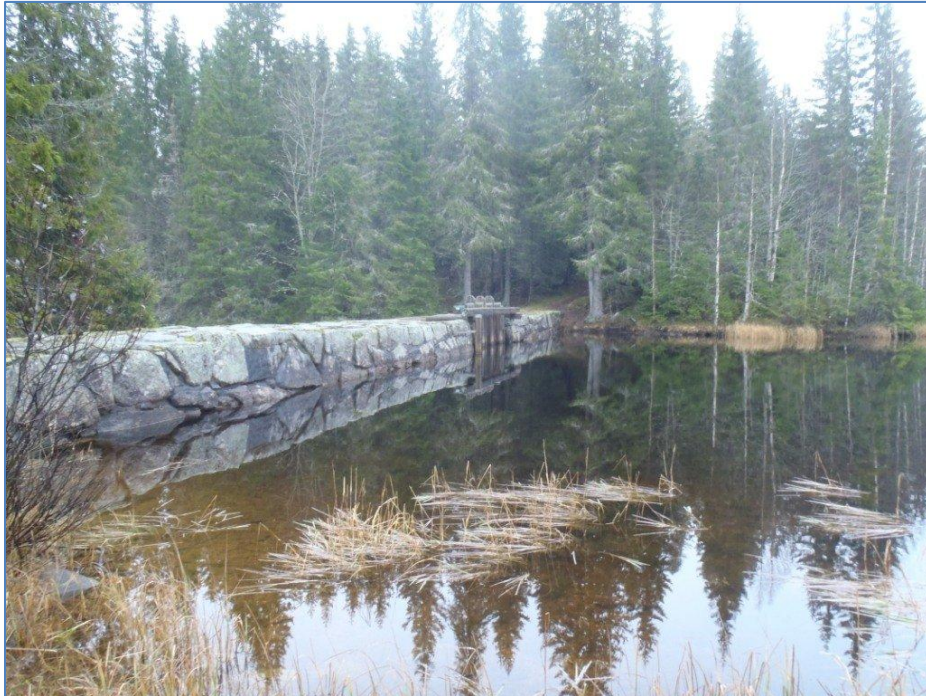
Figur 75. Spålsdammen. Foto: VAV.

Dammen i Spålen utløp er en murt steindam med nålestengsel. Dammen utgjør en sperre for fiskevandring. Det vil si at det er mulig å gå ut av dammen, men mer vrient å komme opp. Spåselva faller slakt nedover nedenfor dammen, noe som gjør at det hadde vært fine forhold for utløpsgyting om dammen ikke hadde vært der. Det er et selvpålagt krav til minstevannføringslipp ut av Spålen på 200 l/s, slik at elven er sikret vann selv i tørre perioder.

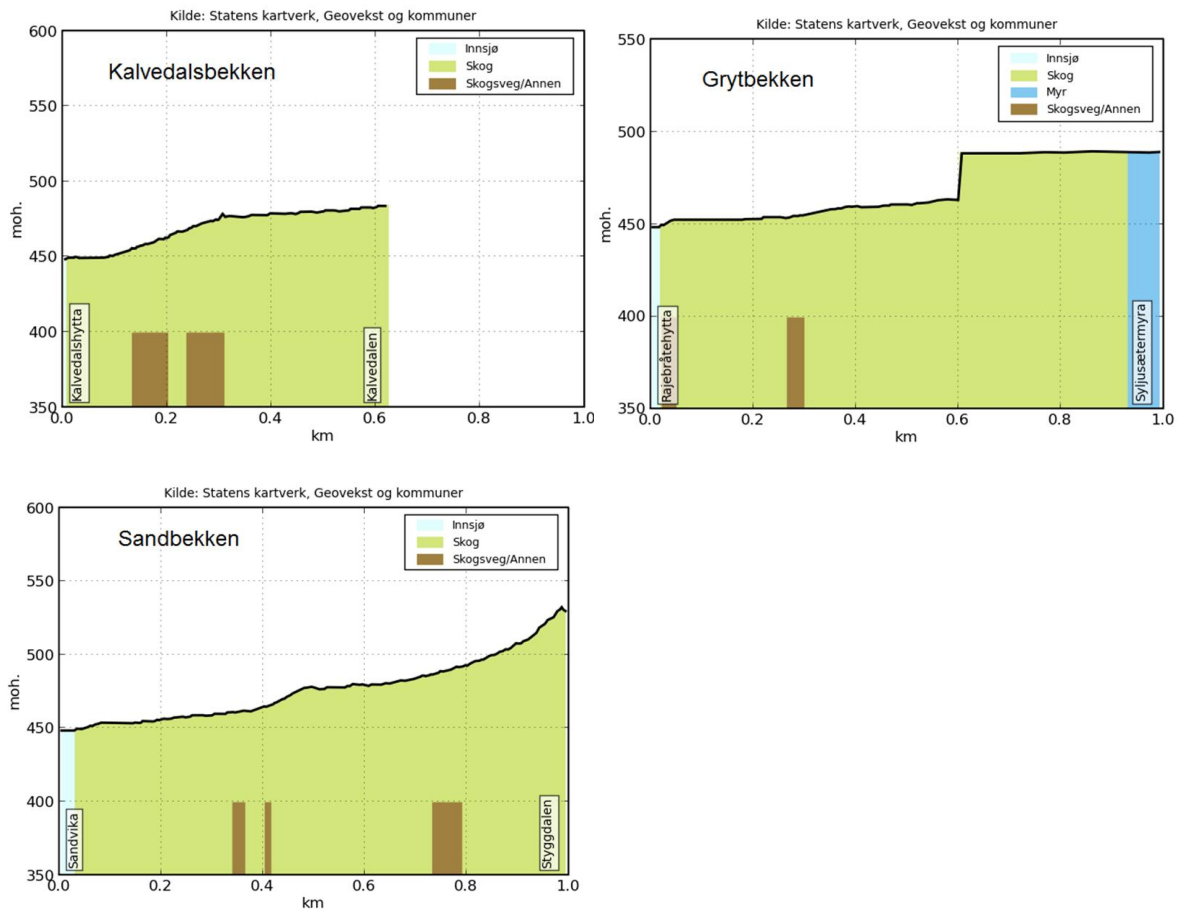
**Figur 79.** De tre største innløpsbekkene til Gjerdingen har alle gunstige stigningsforhold for ørretoppgang de første 200-600 m.

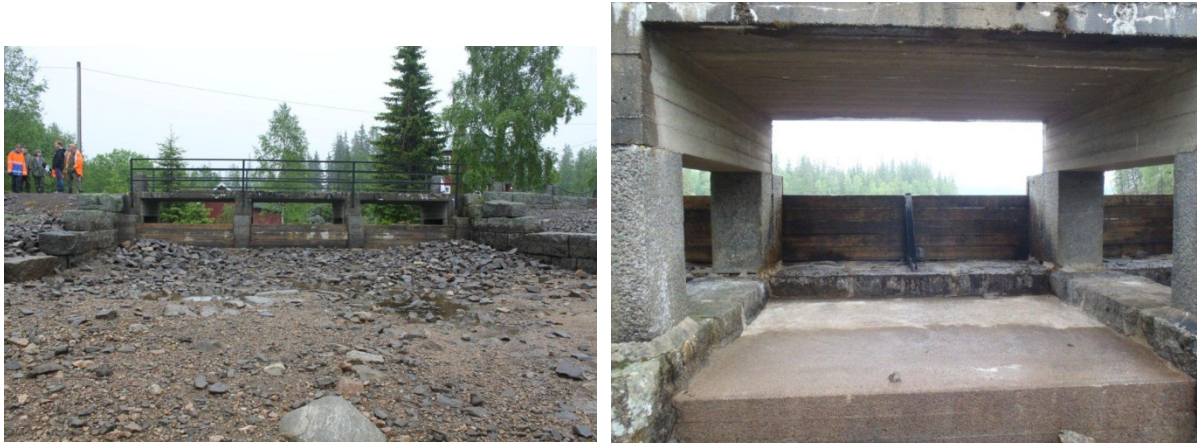
Gjerdingen er demmet opp med dam i utløpet, **Figur 80**, og avrenningen ledes i tunnel til Sandungskalven. Gjerdingselva er tørr store deler av året. Kun i flomperioder går det vann over dammen. I tunneloverføringen er det en minstevannføring på 100 l/s, noe som er gunstig for innløpsbekken til Sandungskalven, men ikke hjelper Gjerdingselva. Gjerdingselva har gunstige fallforhold, **Figur 81**, ut av Gjerdingen før reguleringen, og det var høyst trolig en utløpsgytende ørretstamme i Gjerdingen den gang i tillegg til innløpsgytere. Gjerdingselva er også viktigste gyteelv for ørreten i Svartvannet, og da avløpet fra Grimsvannet også tas inn på overføringstunnelen til Sandungen er denne elva tørr store deler av året. Denne elva går naturlig til Nitelva.

**Figur 80.** Gjerdingen dam. Til venstre sett fra Gjerdingen i nedtappet tilstand. Til høyre dammen sett nedenfra. Normalt slippes det ikke vann til Gjerdingselva, som da for det meste er tørr ved utløp Gjerdingen. Foto: VAV.

Gjerdingen har de aller fleste år vannstandsvariasjoner på 1-2 m, noe som er for normalt å regne for så store innsjøer. Kun en sjelden gang, ved vannmangel eller ved reparasjon av dam, tappes den ned mot LRV. Dvs. det skjer ikke så mye skade i littoralsonen. Innløpsbekkene er uregulerte og må sies å ha naturlige forhold. Utløpet er imidlertid stengt med dam. Denne fungerer som en vandringssperre for fisk. Uten denne, og tunnel overføringen til Sandungen, ville høyst trolig Gjerdingen hatt en bestand av utløpsgytende ørret i tillegg til innløpsgyterne man har i dag.

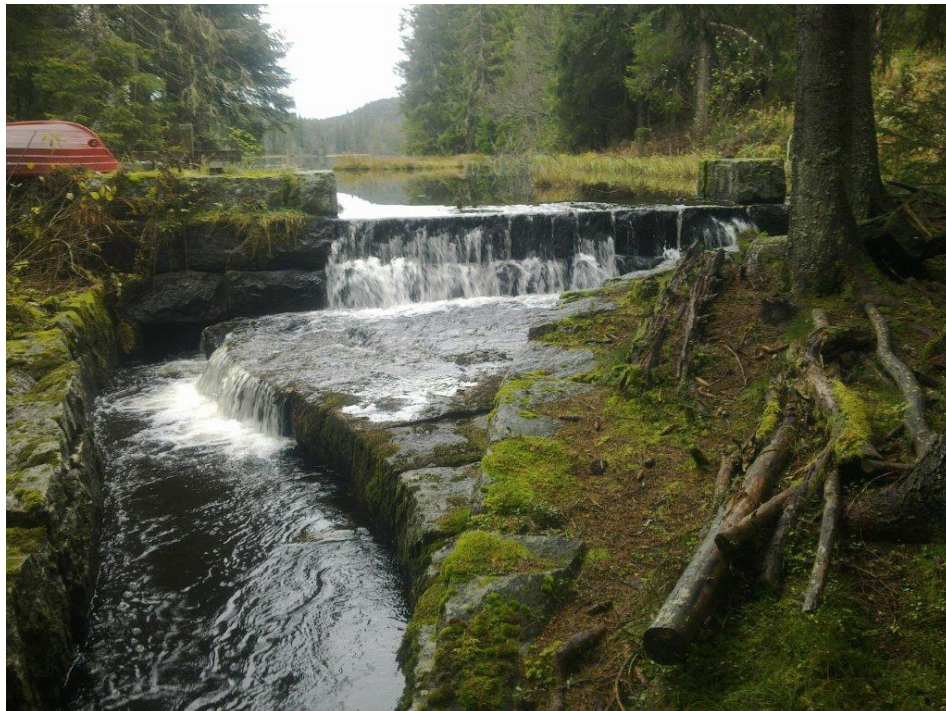
Figur 84. Utløpsdammen i Grimsvannet. Foto: VAV.

Dammen i utløpet av Grimsvannet er en sperre for fiskevandring, se **Figur 84**. Fallforholdene i denne bekken er nokså slake, **Figur 85**, slik at i gamle dager uten dammen, vandret nokså sikkert fisk ned og gytte i utløpsbekken. Grimsvatn hadde den gang høyst trolig en stamme av utløpsgytende ørret, i tillegg til innløpsgytere. Utløpsbekken tas inn på overføringstunnelen mellom Gjerdingen og Sandungskalven nedenfor Grimtjernputten. Det vil si at utløpsbekken har naturlig vannføring helt dit, og har gunstige fallforhold for vandring av ørret.

Grimsvann har naturlige vannstandsvariasjoner, og reguleringen skaper ingen skader på littoralsonen. Innløpsbekkene har naturlig vannføring. De er imidlertid små, og er trolig utilstrekkelig for å gi rekruttering til en god ørretbestand i Grimsvannet. Utløpsbekken er stengt med dam som utgjør en sperre for fiskevandring. Uten denne dammen ville det trolig skjedd gyting i utløpsbekken som kunne bidratt til å opprettholde ørretbestanden. I dag må det settes ørret i Grimsvannet.

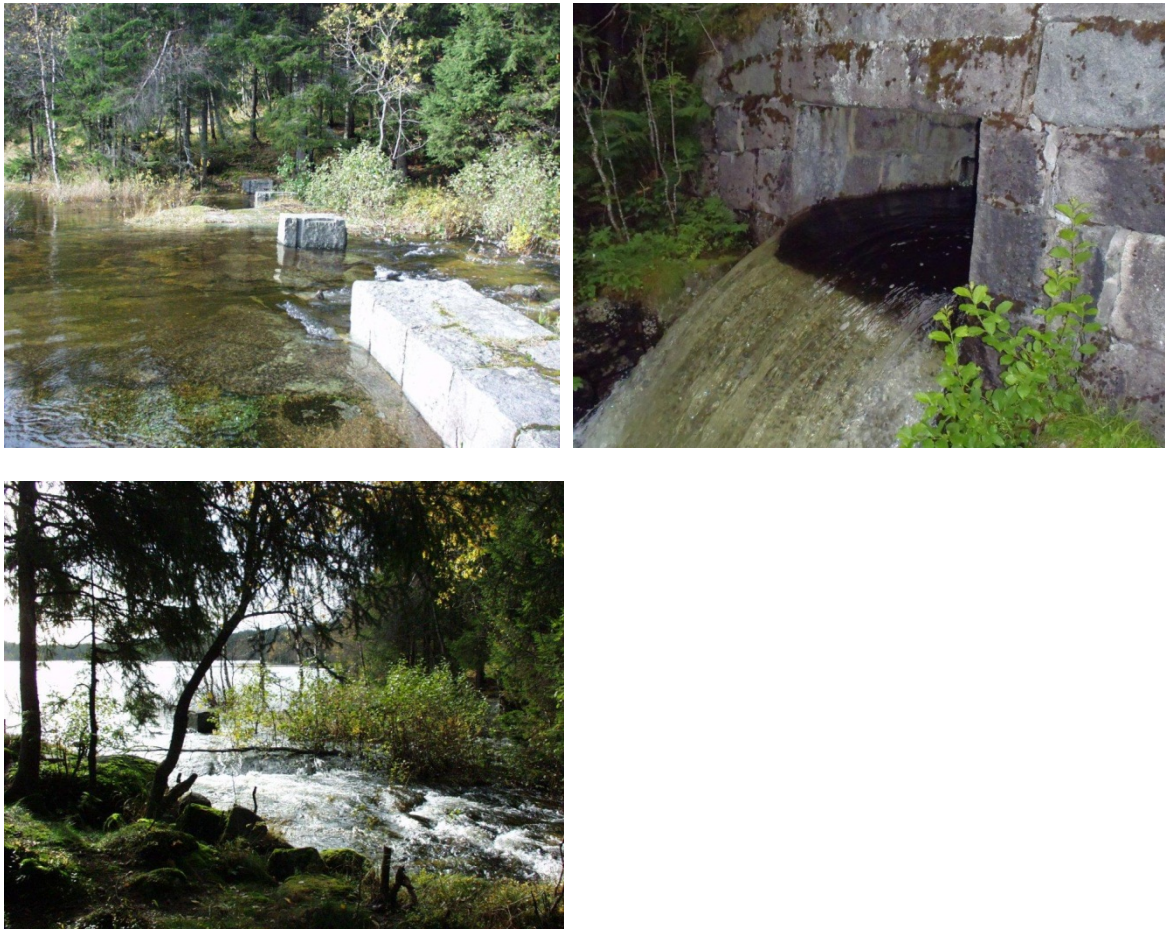
**Figur 87.** Dam og utløp og overløp fra Daltjuven ved flom. I tørre perioder kan utløpet tørke helt ut. Mesteparten av vannet fra Daltjuven tappes via tunnel til Sandungen. Foto: VAV.

Daltjuven holdes noenlunde fullt hele tiden. Vannstandsvariasjonene er små og det er ikke noen skader på littoralsonen. Det er dårlige forhold for innløpsgytende ørret, på grunn av kun små bekker. Dammen i utløpet er åpnet opp slik at den ikke er noen fiskesperre lenger. Utløpsbekken kunne fungert som gytebekk, men siden den tørker opp år om annet pga. tunneloverføringen av vann til Sandungen, er den ikke så godt egnet til gytning som før. For å ha god ørret bestand i Daltjuven er man avhengig av utsetting.

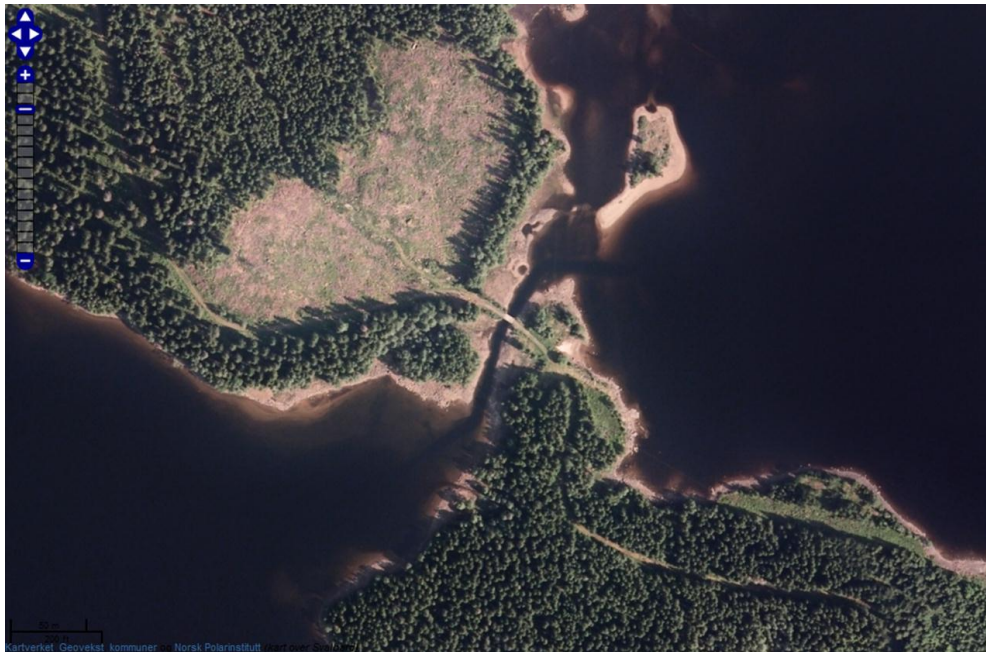
**Figur 91.** Sundet mellom Store og Lille Sandungen er gravd ut slik at de kommuniserer med felles vannflate også ved LRV. Foto: Kartverket, Norge i Bilder.

Sandungen er, **Figur 89**, den største innsjøen i Nordmarka om man inkluderer Store og Vesle Sandungen. Sandungskalven ligger i Lunner kommune, mens resten av innsjøen ligger i Oslo kommune. Innsjøen er regulert ved dam, **Figur 95**, i utløpet. LRV er på 385,90 moh., og HRV er på 391,17 moh., noe som gir en reguleringshøyde på 5,27 m. Innsjøen reguleres aktivt, om man pleier å ha en fyllingsgrad på minst 60 % til enhver tid. Dette vil si at man utnytter normalt bare de øverste 2 meterne av reguleringshøyden. Kun i år med vannmangel, eller ved damreparasjoner, tappes innsjøen ned mot LRV, se **Figur 90**. Sundet mellom Store og Vesle Sandungen, **Figur 91**, er gravd ut slik at de
